Reparaturbericht, wie man bei den Tasten eines Grundig 4010 (1953) vom Anlieferzustand 2017 ...

...zu diesem Zustand (kurz vor dem Wiedereinbau ins Gehäuse) kommt.

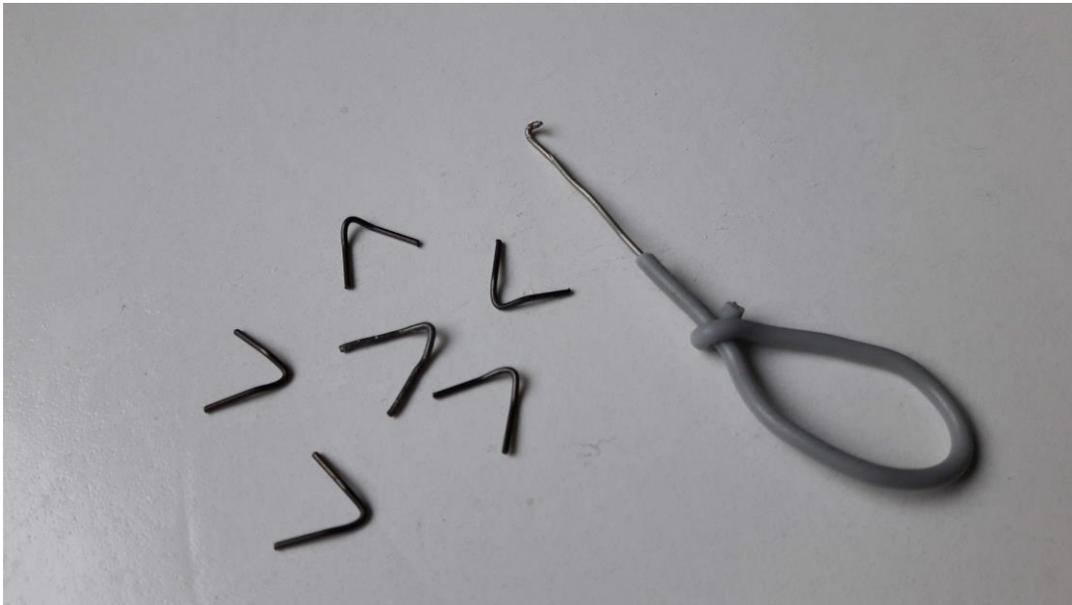
Schon jetzt versuchte ich, die fehlenden Häkchen für den späteren Wiedereinbau evtl. nachbilden zu können. Der Haken in der Mitte der fotografierten Gruppe war schon ein nachgefertigtes Exemplar. Später habe ich mich aber entschlossen, aus Rücksicht auf einen eventuellen späteren Reparateur (hoffentlich erst nach vielen weiteren Jahren), die Haken nicht wieder zu verwenden, sondern die Tasten demontagefreundlich nur noch mit einem einfachen Polyurethan-Elastomer-Kleber [UHU Kraft, transparent, flexibel] am Hebelende anzukleben.

Ein kleiner Haken aus einem zum rückwärtigen Einschieben noch genügend flexiblen Draht war hilfreich, um entgegen der gewünschten Bewegungsrichtung der Taste vom Hebel herunter die Enden der innenliegenden Drahhäkchen von der Tastenwand wegziehen zu können.

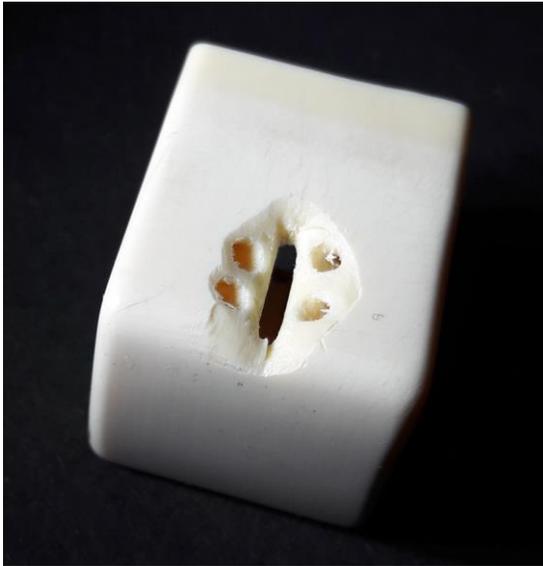
Nach der intensiven Reinigung der Kunststoffteile wurden die schadhaften Stellen aus den Tasten ausgebrochen und die entstandenen Löcher teilweise noch vergrößert bzw. vertieft, bis sich ein deutlicher Rand zwischen der Schadstelle und der umgebenden intakten Oberfläche der Taste

ergab. Außerdem sorgte ich für Löcher zu den beiden rechts und links oben in der Taste befindlichen dreieckigen Hohlräumen, um die Reparaturmasse bis in diese Zwischenräume durchschieben zu können. Es war darauf zu achten, dass die Masse nicht in den länglichen Schlitz in der Tastenmitte eindringen darf, denn hier soll ja später wieder der Hebel zur Taste eingeführt werden.

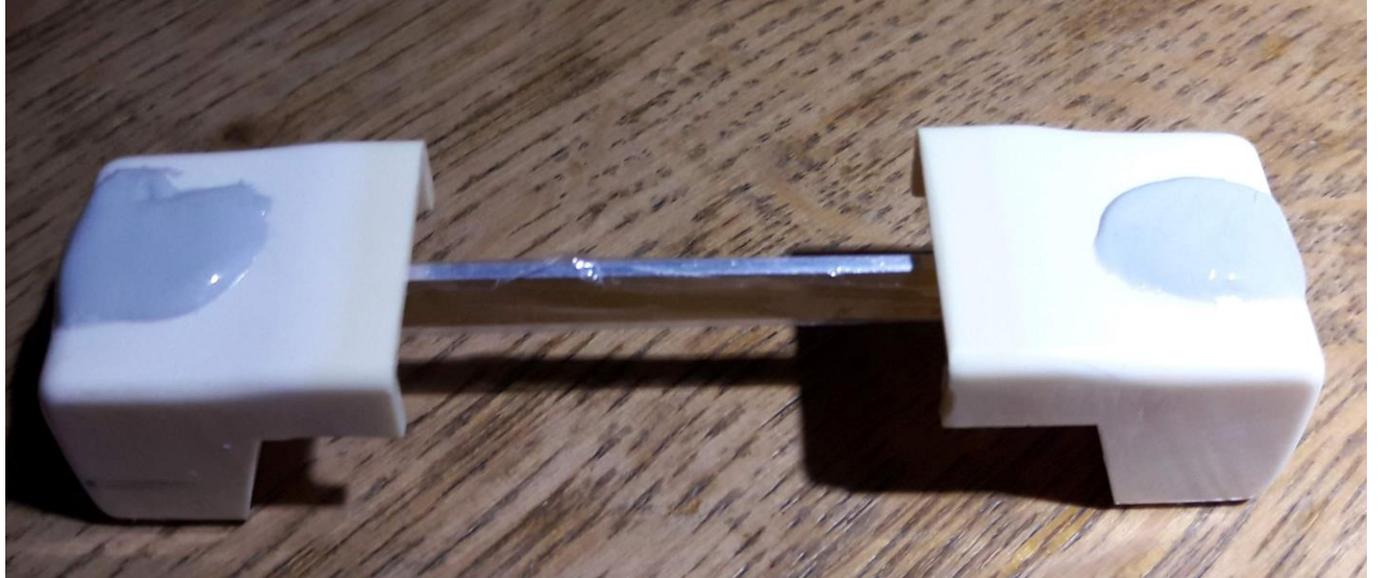
Als Hilfswerkzeug wurde ein in den Maßen passendes Metallblech angefertigt, auf dessen Enden jeweils eine Taste für das Einbringen der Reparaturmasse aufgesteckt werden konnte und so der Bauraum für den Hebel der Tastenmechanik frei gehalten wurde.

Um das Hilfsblech nicht versehentlich in der Taste festzukleben, wurde es vor dem Einschieben mit PE-Frischhaltefolie umwickelt und löste sich daher nach dem Aushärten problemlos von der Reparaturmasse.

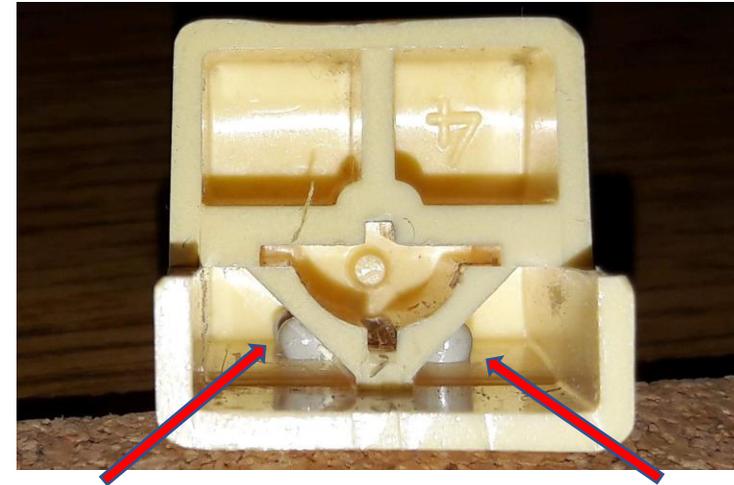
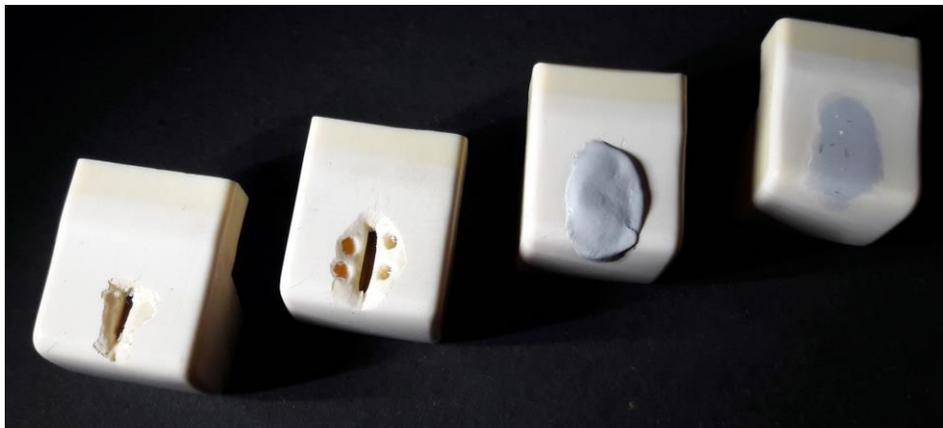
Als Reparaturmasse kam ein 2-Komponenten-Epoxy-Feinspachtel aus dem Bootsbau zur Anwendung [z.B. Yachticon oder International], der nach der Durchmischung der Komponenten dünnflüssig genug ist, um mit einem Stift in die Vertiefungen eingetragen zu werden und mit nachschiebenden Bewegungen auch durch die erzeugten Löcher zu dringen. Dadurch ist die eingebrachte Epoxidmasse nicht nur äußerlich auf der Taste „angeklebt“, sondern wie mit Widerhaken in der Konstruktion der Taste verankert. Sonst hatte ich Befürchtungen, dass die Reparaturstelle sich bei der späteren Benutzung wieder aus der Tastenoberfläche lösen könnte. Denn genau unter dieser Stelle wird ja wieder der größte Druck wirken. Deshalb haben die alten Tasten ja überhaupt die Schäden bekommen.

Nach dieser Methode wurde mehreren Durchgängen alle defekten Tasten bearbeitet und die überständige Spachtelmasse entfernt. Die Reparaturstellen wurden erst grob dann fein eingeschliffen. Dazu wurde Schleifpapier unterschiedlicher Körnung benutzt. Man sollte sich dabei eines ebenen, kleinen Schleifklotzes bedienen, um eine plane Fläche zu der verbliebenen Tastenebene zu schleifen. Mit einer weichen Unterlage (z.B. der Fingerkuppe) läuft man Gefahr, unbeabsichtigt schnell eine neue Mulde zu produzieren.

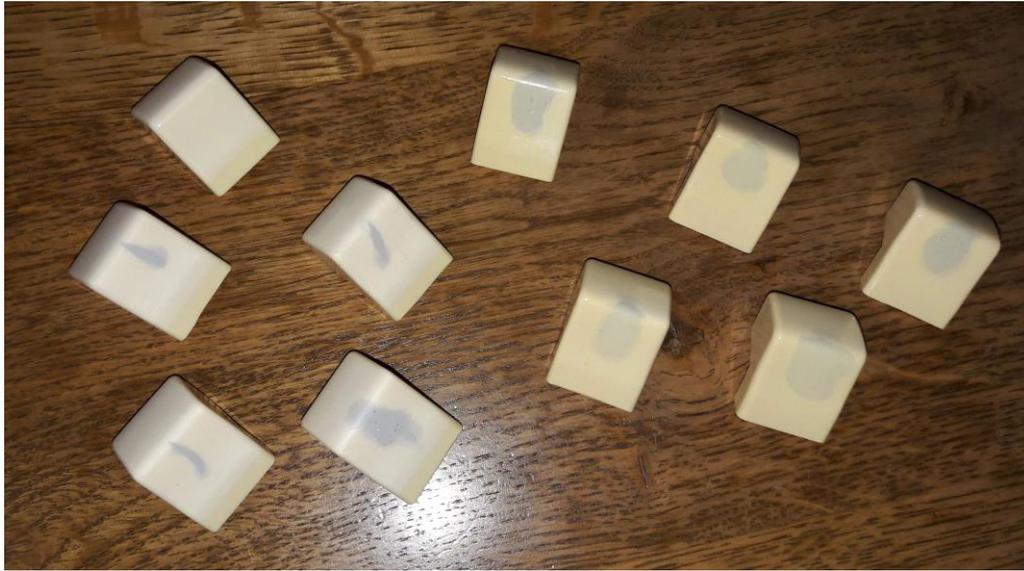
Nach dem Feinschliff folgt die erste dünne Lackierung, hier ausgeführt mit [Dupli-Color, Kunstharz-Enamel Lackspray, Farbe: elfenbein]. Diesen Lack habe ich schon bei meinem Telefunken Röhrenradio benutzt und die Beschichtung bewährt sich seitdem auch im Gebrauch des Tasten. Im Bild links nur eingeschliffen, rechts schon einmal lackiert. Die Flickstellen scheinen noch deutlich durch.

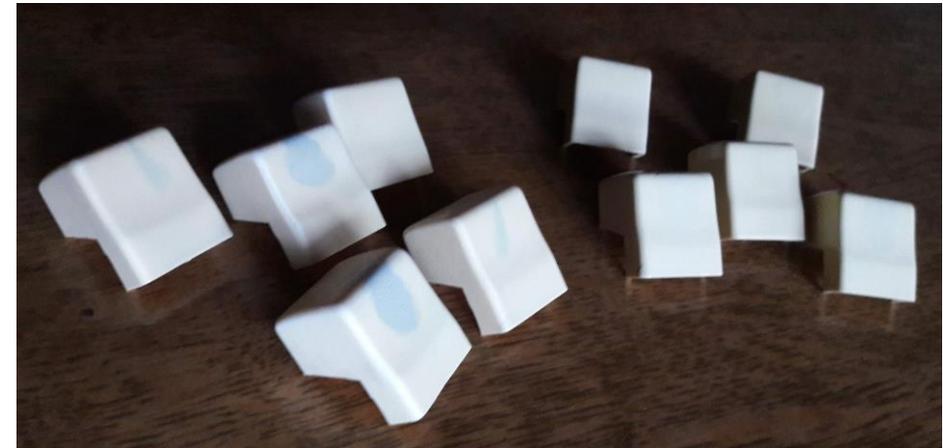
Vor der nächsten Lackschicht die Oberflächen wieder ganz leicht anschleifen, nun mit feinsten Drahtwolle oder 320er Sandpapier, damit die nächste Schicht sich fest mit der letzten verbinden kann. Nicht zu viele Schichten auftragen, die Tasten sitzen sehr dicht nebeneinander und sollen später nicht aneinander reiben. Dann Endmontage auf den Hebeln der Tastenmechanik und nun muss sich das ganze hoffentlich in der Praxis als gebrauchstauglich erweisen.
